**UNIVERSIDAD AUTONOMA METROPOLITANA
UNIDAD AZCAPOTZALCO**

**PROPIEDADES DINAMICAS DEL EDIFICIO
DE LA RECTORIA
DE LA UNIVERSIDAD AUTONOMA DE CHIAPAS**

TESIS

**MAESTRO EN INGENIERIA
(ESTRUCTURAS)**

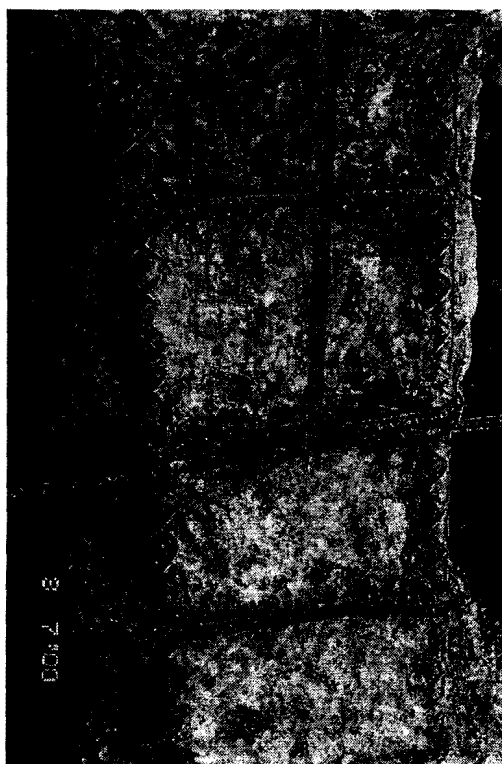
El tipo de falla por cortante presentado en las columnas se ocasionó por la gran separación de estribos en sus extremos superior e inferior; esto se puede observar en la figura 28 con separación de 25 cm., y en la figura 29 con separación de 20 cm.

Figura 29. Separación de estribos en columnas.

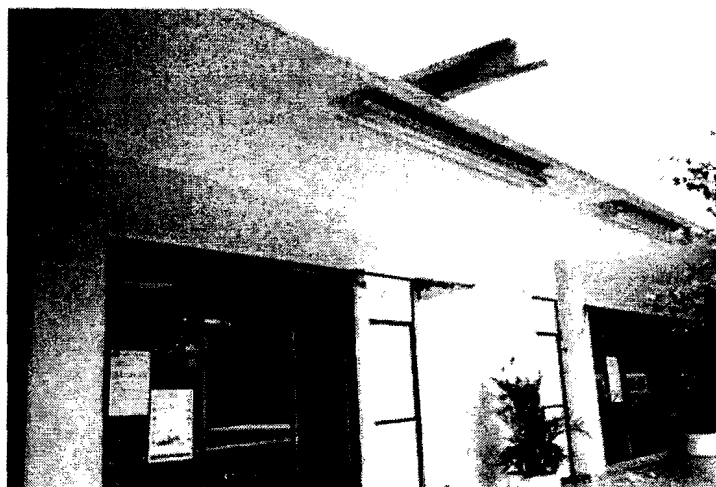
Figura 31. Daño en columna y muro de mampostería en zona de baños.

De las figuras 30 a 32 se puede observar el daño severo en columnas y muros ubicados en la zona de baños.

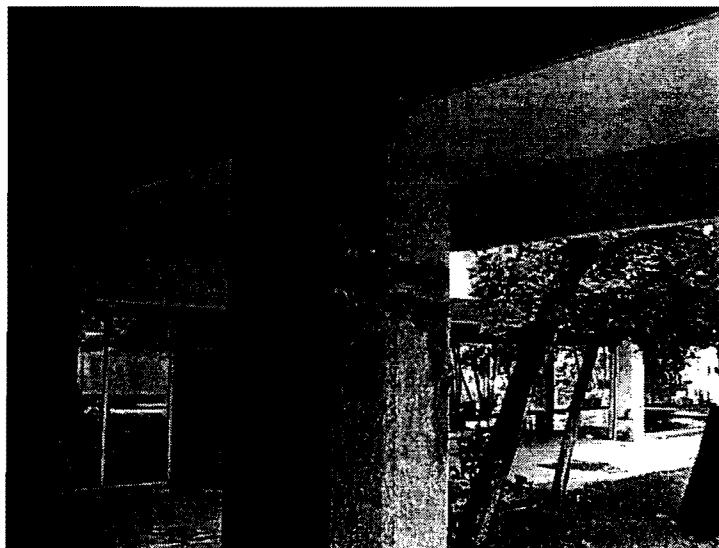
Para llevar al cabo la reparación de los elementos dañados, que en su mayoría son columnas, se recomendó el método de inyección de resinas epóxicas, siguiendo las instrucciones de uso especificadas por el fabricante. Cuando las grietas fueran menores de 0.5 mm de ancho, sería suficiente la inyección de resinas; en el caso de grietas que tengan anchos entre 0.5 mm y 5 mm deberán mezclarse las resinas con algún tipo de agregado. En la figura 41 se puede observar una columna sometida al método antes mencionado.

Figura 41. Aplicación de la resina epóxica en columnas.

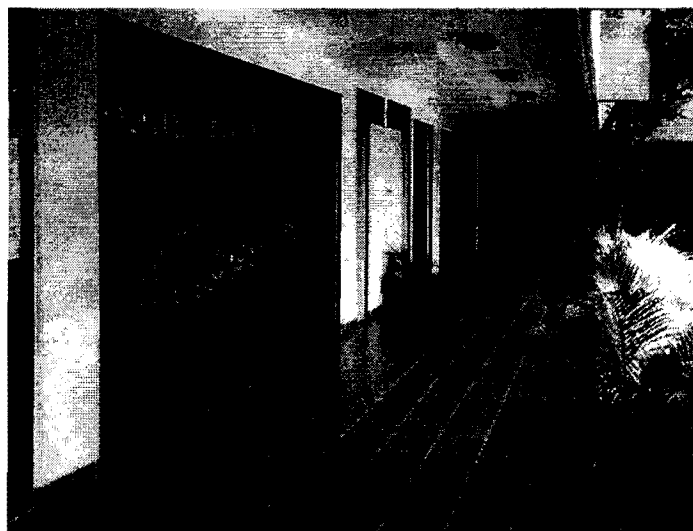
Figura 65. División de áreas mediante cancelería.

Cabe mencionar que se tomaron medidas importantes para evitar daño en elementos no estructurales al dividir el área de oficinas mediante cancelería y muros de tablaroca mostrados de las figuras 63 a la 75.
